Fluvio Frigido, Castra – Ajdovščina: raziskave 2017–2022 (sektor Prešernova ulica, Križajevo dvorišče in Rustjeva hiša)

Maruša Urek

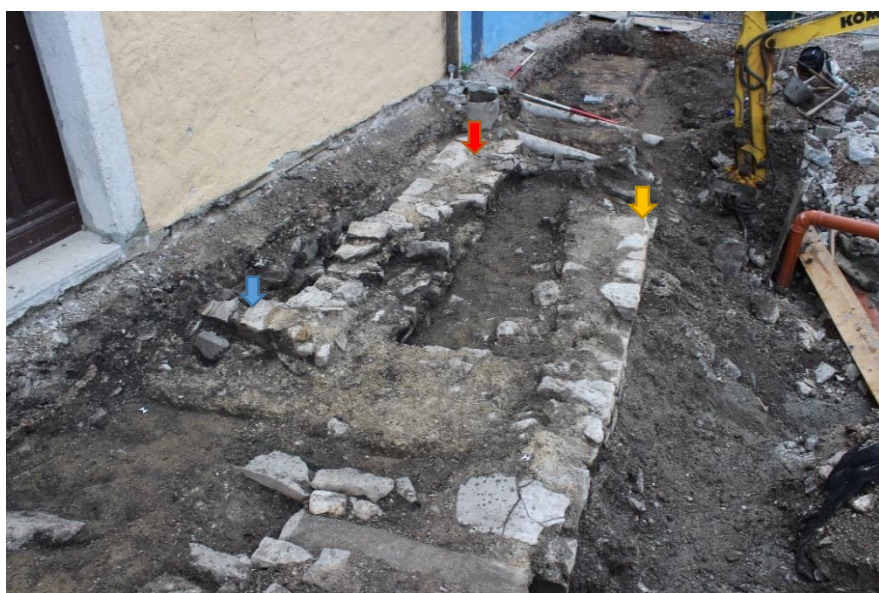
Slika 1 Pogled na SV vogal dvorišča objekta 1 (temelj SE 2116 z zidom SE 2173 – modra; temelj SE 2164 z zidom SE 2165 – rdeča; recentna zidana kanalizacija – rumena; proti J, foto: L. Rozman).

Na Prešernovi ulici (pred Pilonovo galerijo) je bil v smeri S-J dokumentiran zid SE 2165 (3,2 x 0,62 x 0,26 m) grajen iz lomljencev (od 45 x 20 x 15 do 10 x 10 x 3 cm), vezan z grobo, zelo blede rjavo (10YR 8/2) malto z drobcu opeke in oglja. Zid je bil ohranjen v 1 oz. 2 legah. Grajen je bil z večjimi lomljenci v zunanji liniji, ki tvorijo ravno linijo ter manjšimi, ki zapolnjujejo sredico. Zid je bil nad temeljem SE 2164 (4,1 x 0,75 z ohranjeno višino od 0,3 do 0,55 m). Sestavljen je bil iz lomljencev (od 7 x 7 cm, do 30 x 15 cm) in vezan z 10 % blede rjave (10 YR 6/3) fine malte (do 2 cm). Temelj je bil grajen v 2 oz. 3 legah lomljencev s tehniko, kjer so nalili plast malte, nanjo položili linijo kamnov in na kamne spet nalili plast malte (Sl. 1, Sl. 2).

V severnem delu je bil zid SE 2164 vezan z zidom **SE 2173** (0,85 x 0,35 x 0,16 m) iz lomljencev (12 x 8 x 6 - 17 x 27 x 11 cm), vezan z 10 % grobe, trdne, zelo blede rjave (10YR 8/2) malte (do 7 cm) s primesmi oglja in drobcu opeke. Bil je nad temeljem **SE 2116** (3,8 x 0,8 x 0,4 m) iz 78% lomljencev (od 16 x 10 x 5 cm do 20 x 16 x 7 cm), 10 % prodnikov (20 x 16 x 7 cm) in 2 % klesancev (54 x 49 x 8 cm) je potekal v smeri vzhod – zahod. Vezan je bil s svetlo rjavkasto – sivo grobo, drobljivo malto (2 cm). Temelj predstavlja severno steno objekta 1. Severno od temelja je prazen prostor med objektoma 1 in 2. Tako zid SE 2173 kot temelj SE 2116 se nadaljujeta proti vzhodu pod Pilonovo galerijo (Sl. 1, Sl. 2, Sl. 3).

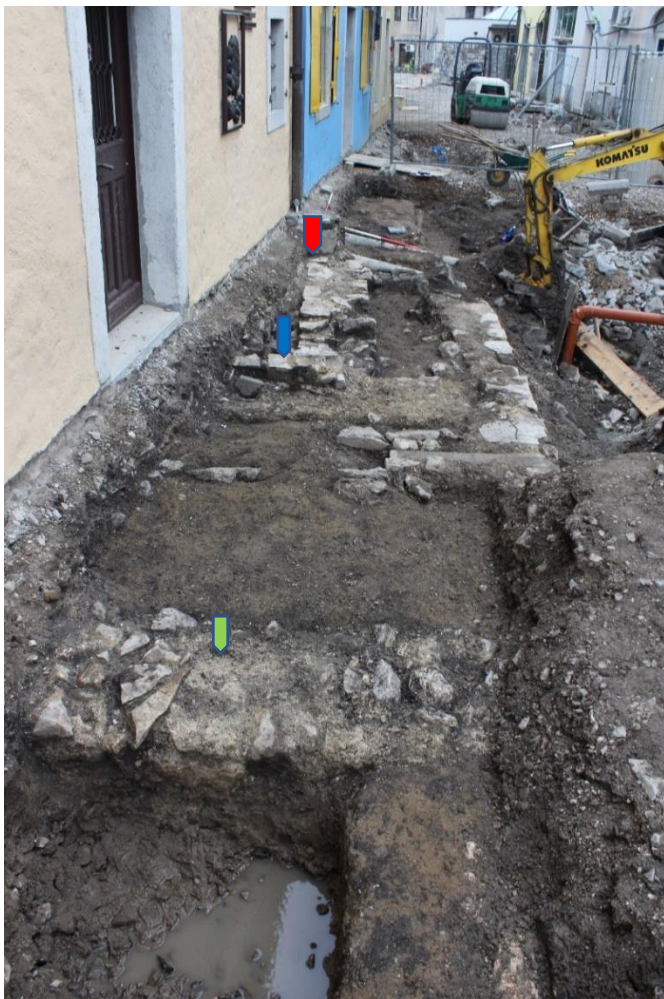
Slika 2 Pogled na temelj objekta IV v ospredju in SV vogal dvorišča objekta 1 (temelj SE 2129 z zidom SE 2142, SE 2116 z zidom SE 2173 – modra; z rdečo je označen domnevni potek temelja proti vzhodu - Pilonovi galeriji; proti J, foto: L. Rozman).

Južno stranico objekta IV je tvoril zid SE 2142 s temeljem SE 2129. Zid **SE 2142** (2,1 x do 0,14 x do 0,15 m) iz lomljencev (od 14 x 5 x 6 cm do 32 x 15 x 13 cm) se je ohranil samo delno – ohranilo se je samo severno lice. Zid je bil vezan z 10 % fine, trdne, zelo blede rjave (10YR 8/2) malte (do 2 cm) s primesmi oglja. Bil je nad temeljem SE 2129, vmes je bil zob širine 35 cm. Temelj **SE 2129** (2,9 x 6,2 x 0,5 m) je bil grajen iz 2 leg lomljencev (od 11 x 5 x 5 cm do 28 x 13 x 10 cm), vmes je bila plast 40 % zelo blede rjave (10 YR 8/2) malte. Bil je močno poškodovan z recentnimi vkopi SE 2135, SE 1033 in SE 2015. Tako zid kot temelj sta se nadaljevala v vzhodni profil (Prešernova ulica 1 - Pilonova galerija), kjer ga lahko povežemo s temeljem **SE 6098** s sektorja Križajevo dvorišče (Sl. 4) (Urek et. al. 2019a).

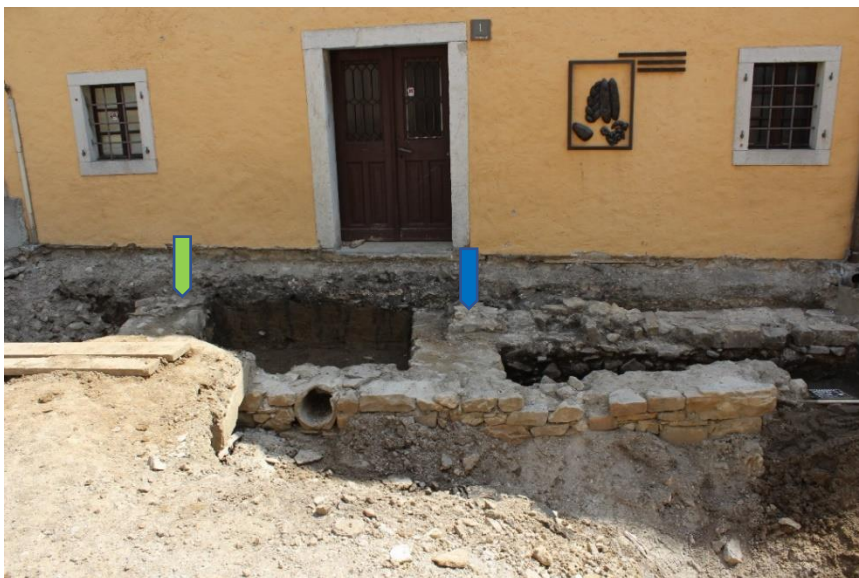
Slika 3 Pogled na temelj objekta IV in SV vogal dvorišča objekta 1 (temelj SE 2129 z zidom SE 2142 -zelena, SE 2116 z zidom SE 2173 – modra; proti V, foto: L. Rozman).

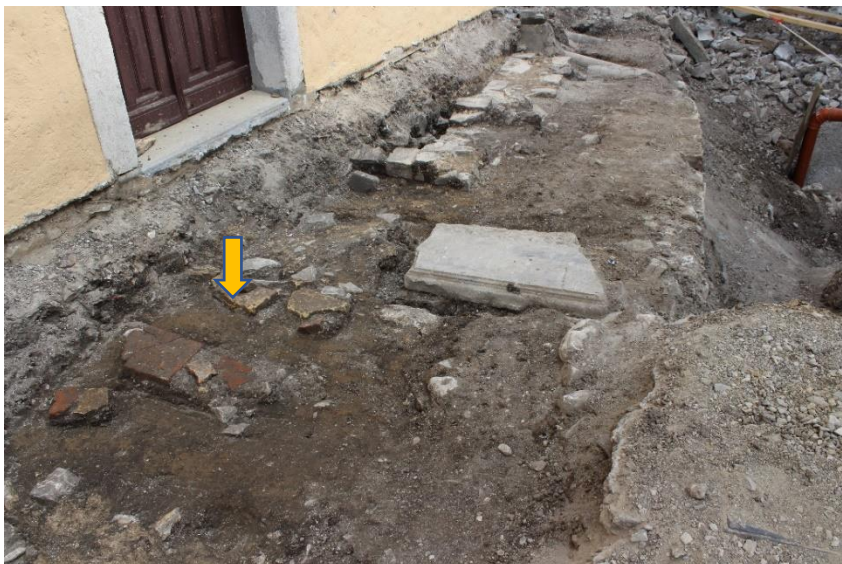
Slika 4 Pogled na opečnato strukturo SE 2167, ki se je nahajala v prostoru med objektoma 1 in 2 (foto: L. Rozman).

Pod temelje Pilonove galerije se je nadaljevala tudi opečnata struktura **SE 2166** nepravilne oblike (2,1 x 0,9 x 0,1 m) iz 40 % gradbenega materiala, pretežno tegul (6 x 4 cm - 25 x 17 cm), 30 % malte zelo blede rjave barve (10YR 8/2) ter 30 % lomljencev (od 3 x 2 do 25 x 24 cm) (Sl. 4).

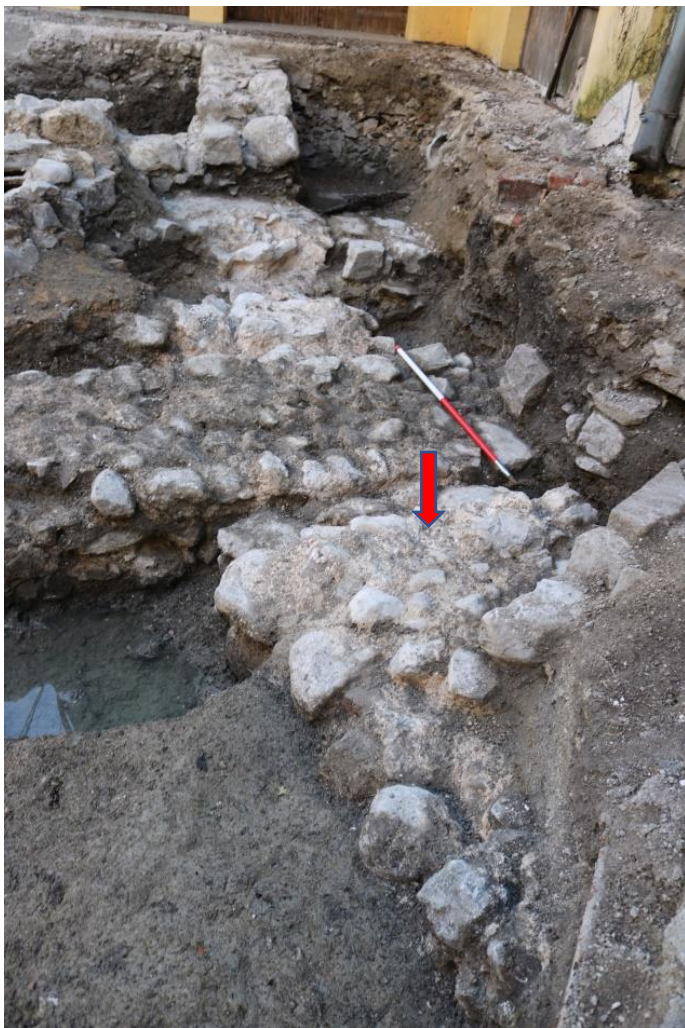
Slika 5 Pogled na novoveški temelj SE 6093, ki je nadgradil kvaliteten rimskodoben temelj (SE 6113, SE 6119), ki je viden v spodnji legi (proti jugovzhodu; foto: M. Urek).

Proti zahodu se je v smeri proti stavbi Prešernova ulica 1 – Pilonova galerija nadaljeval temelj SE **6119** (0,77 – 2,15 x 1,40 x 0,2 m) iz 95% lomljencev (10 x 12 – 25 x 20 cm) in vezan s 5% fine, drobljive, blede rjave (2,5YR 7/3) malte s primesi opeke. Potekal je v smeri V-Z. Temelj rimskega zidu je bil v novoveškem času nadzidan s SE **6093**. Novoveški temelj SE 6093 (3,60 x 1,10 x 0,15 cm) je bil sestavljen iz 47% ploščatih lomljencev (14 x 8 – 30 x 20 x 5 cm), 5% prodnikov (16 x 12 – 22 x 16 cm), 5% grušča (do 3 cm), 1% oglja (do 2 cm), 2% gradbenega materiala (do 4 cm) ter vezan z 40% blede rjave (10YR 6/3) malte.

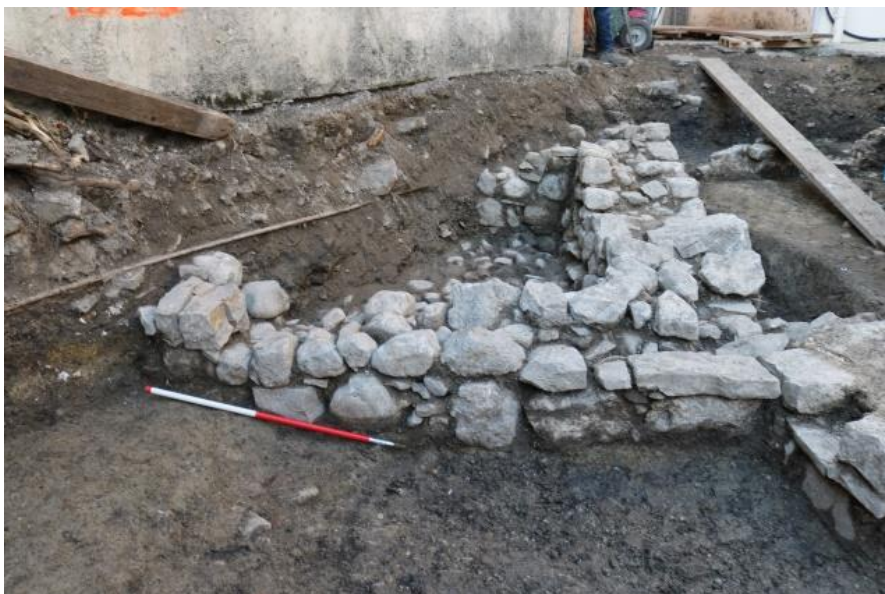
Slika 6 Pogled na novoveški objekt NV 2 (SE 6092, SE 6095, SE 6096, SE 6111), ki je poškodoval rimskodobni temelj in kamnit tlak SE 6052 (proti zahodu, foto: M. Urek).

Ob južnem profilu se je ohranil vogal prostora novoveške stavbe 2, ki se je širil proti jugu, pod obstoječi stanovanjski objekt (Prešernova ulica 1). Manjši novoveški prostor s kamnitim tlakom SE 6092 so obdajali zidovi SE 6095, SE 6096 in 6111. Pri gradnji zidu SE 6095 so skoraj v celoti poškodovali rimskodobni temelj SE 6089, delno pa so ga uporabili kot temelj novoveške stavbe. Nadaljeval se je v južni profil pod dvorišče objekta Prešernova ulica 1 (Urek et. al. 2019b).

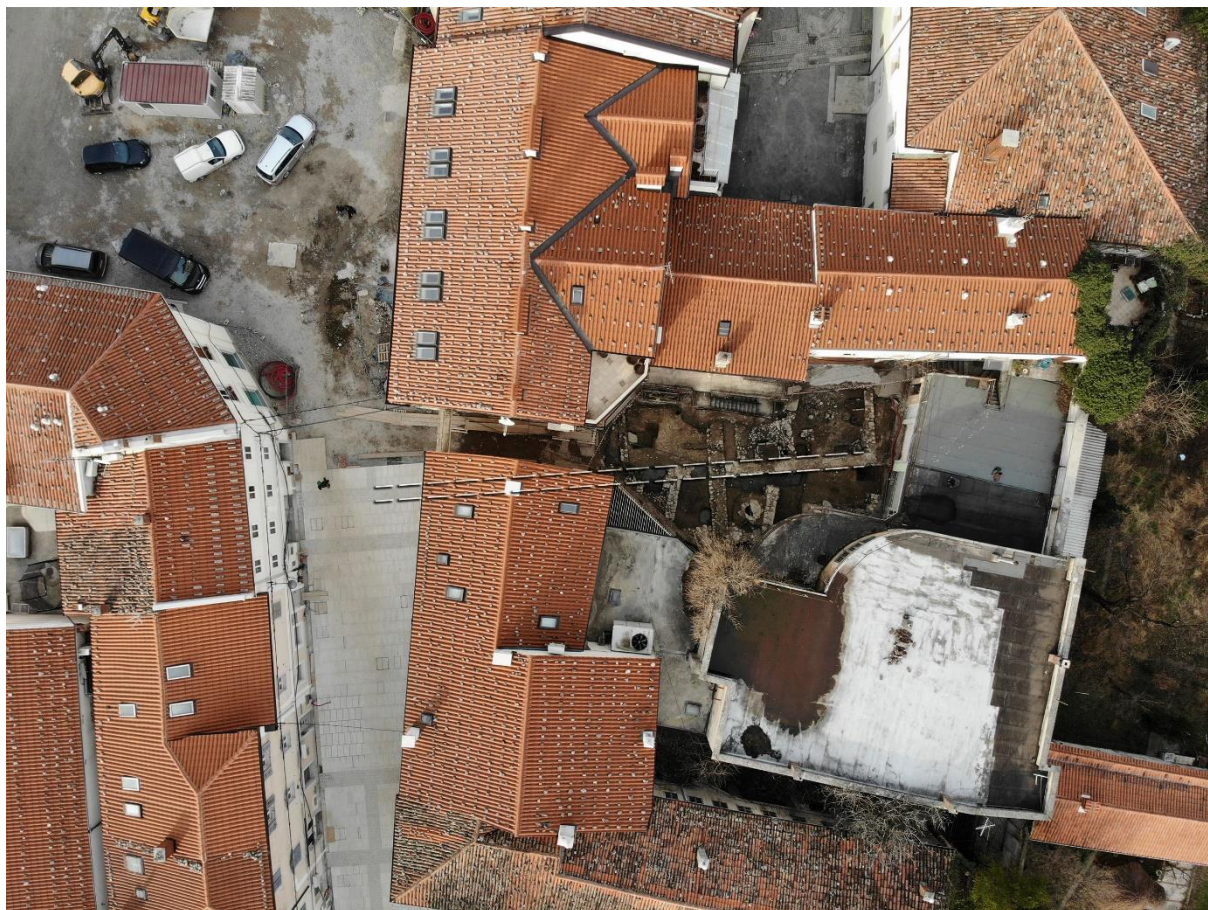
Slika 8 Posnetek iz zraka na Križajevo dvorišče (foto: L. Rozman).

Prav tako se je pod omenjeno stavbo nadaljeval temelj SE **6098**. Povežemo ga lahko s temeljem SE 2116, ki je bil odkrit na Prešernovi ulici med raziskavami v letu 2018 (Sl. 8).

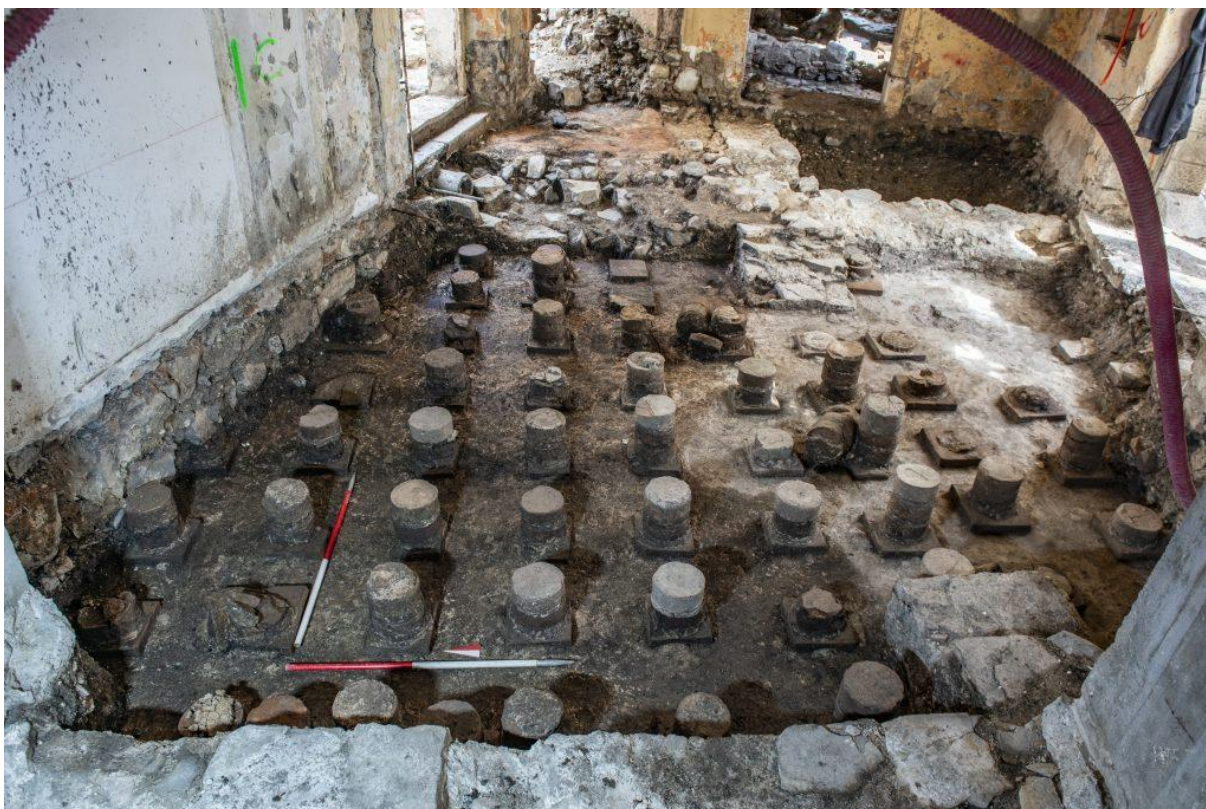
Slika 9 Prostor pod tlaki Rustjeve hiše s stebrički talnega gretja (hipokavst), pogled proti V (foto: M. Lukić).

Arheološke raziskave tik pod obstoječimi tlaki Rustjeve hiše pa so pokazale presenetljivo dobro ohranjene ostanke rimske infrastrukture, temelje in zidove kompleksa term. Izstopa odkritje stebričkov talnega gretja (hipokavst), sistema ogrevanja kakršen doslej znotraj Castre še ni bil raziskan. Stebrički so bili sestavljeni iz okroglih opek, ki so bile postavljene ena na drugo ter vezane z malto.

Vsaka od opek je bila opremljena z žigom, ki predstavlja žig delavnice, kjer so bile opeke žgane. Tovrsten podatek je za arheologe zelo dragocen, saj omogoča razkriti njihov izvor. Tako zgrajeni stebrički so nosili dvignjena tla, ki so bila zgrajena iz keramičnih plošč. Na takšnih tleh lahko na podlagi odkritja številnih mozaičnih kock predvidevamo tudi mozaik.
