**PRESOJA VPLIVA IZGRADNJE PROTIPOPLAVNIH UKREPOV ZA
ZAŠČITO IOC BATUJE NA PRIOBALNEM ZEMLJIŠČU REKE
VIPAVE NA STANJE POVRŠINSKIH VODA**

marec 2024

NAROČNIK: Občina Ajdovščina
Cesta 5. maja 6a
5270 Ajdovščina

IZVAJALCI: Corus inženirji d.o.o.
Cesta IV. Prekomorske 30a
5270 Ajdovščina

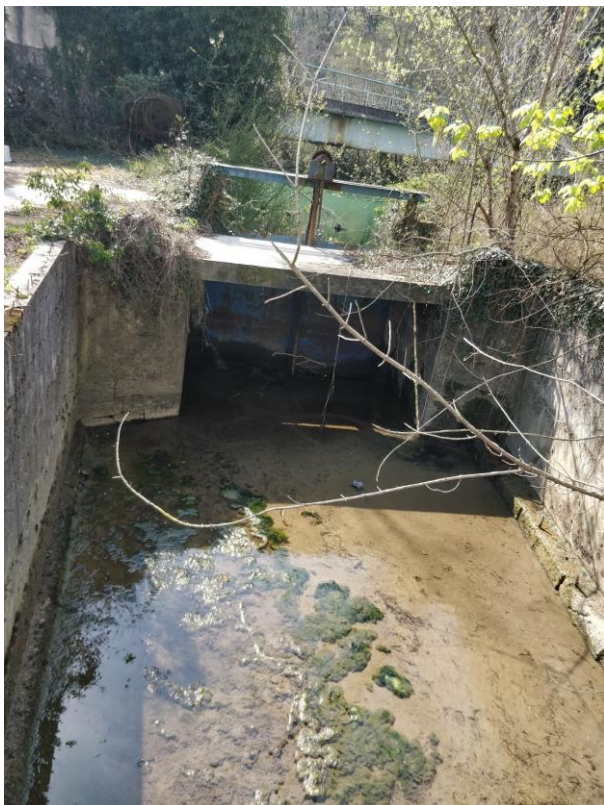
Slika 12: Betonsko korito umetnega kanala za posebno rabo vode na območju IOC Batuje, ki bo z izgradnjo protipoplavnih ukrepov ukinjen.

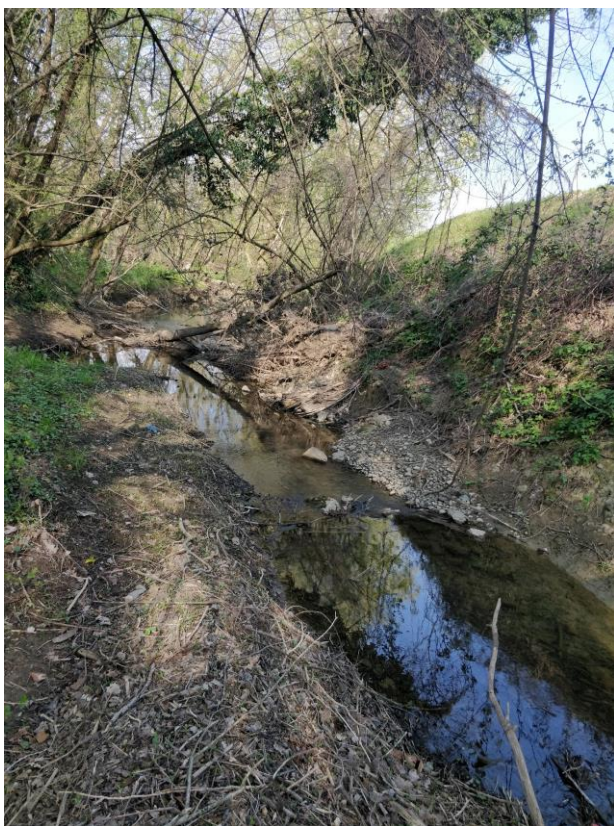
Slika 13: Dolvodni iztočni del umetnega kanala za posebno rabo vode, ki poteka na območju Natura 2000 in se bo kot pomemben habitat v celoti ohranil nespremenjen kot mrtvi rokav Vipave.

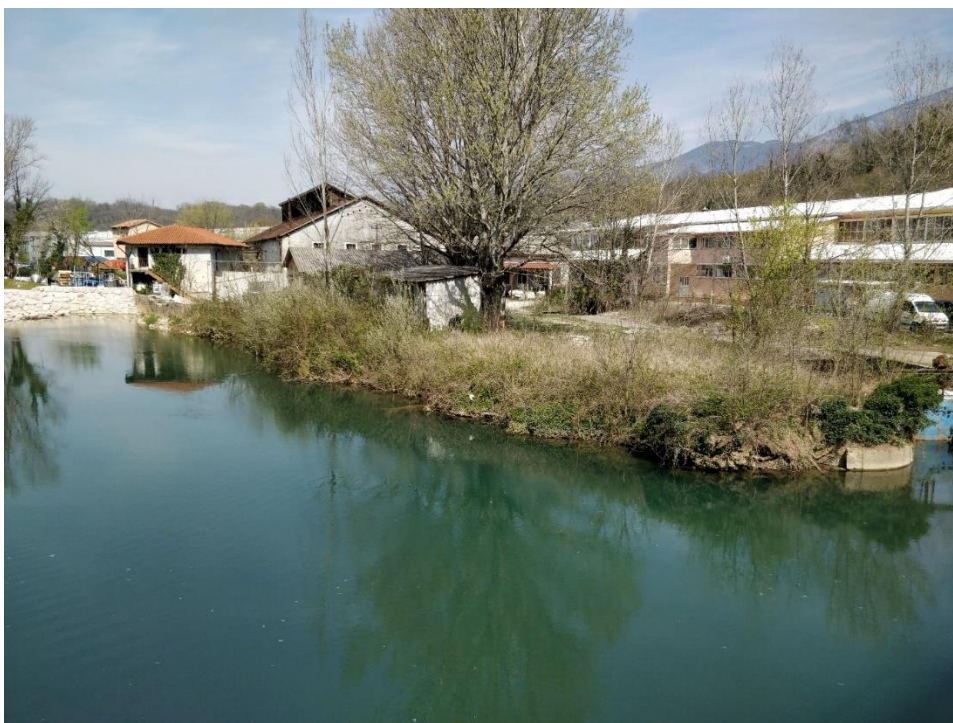
Slika 15: Pogled iz cestnega mostu dolvodno. Na sliki je viden vtok v umetni kanal za posebno rabo vode (desno) in obstoječi zidan visokovodni zid (levo). Fotografirano na terenskem ogledu območja posega dne 07. 04. 2023.

Dne 07. 04. 2023 smo izvedli terenski ogled lokacije posega in območje posega tudi fotografirali. Na slikah 14-17 je prikazana lokacija predvidenih podpornih AB zidov.

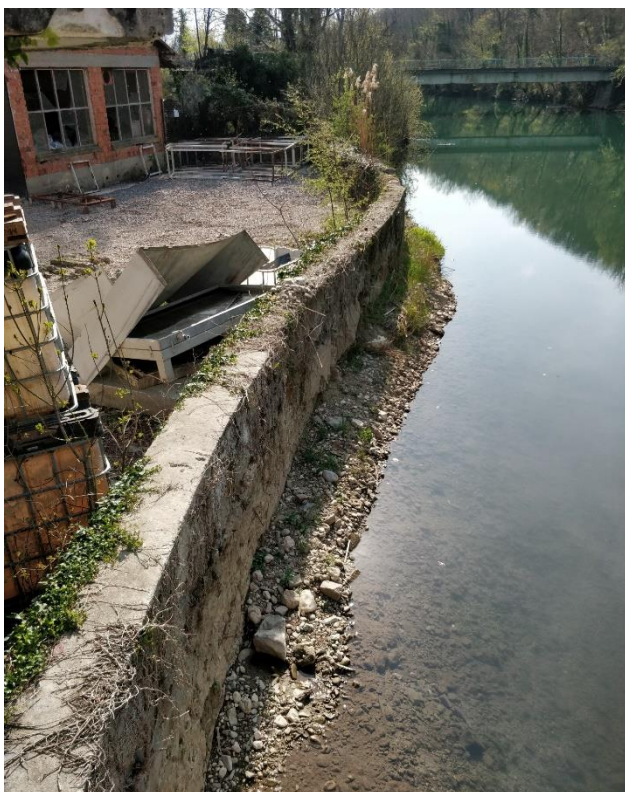
Slika 16: Obstoječi betonski protipoplavni zid gorvodno od jezua. Fotografirano na terenskem ogledu območja posega dne 07. 04. 2023.

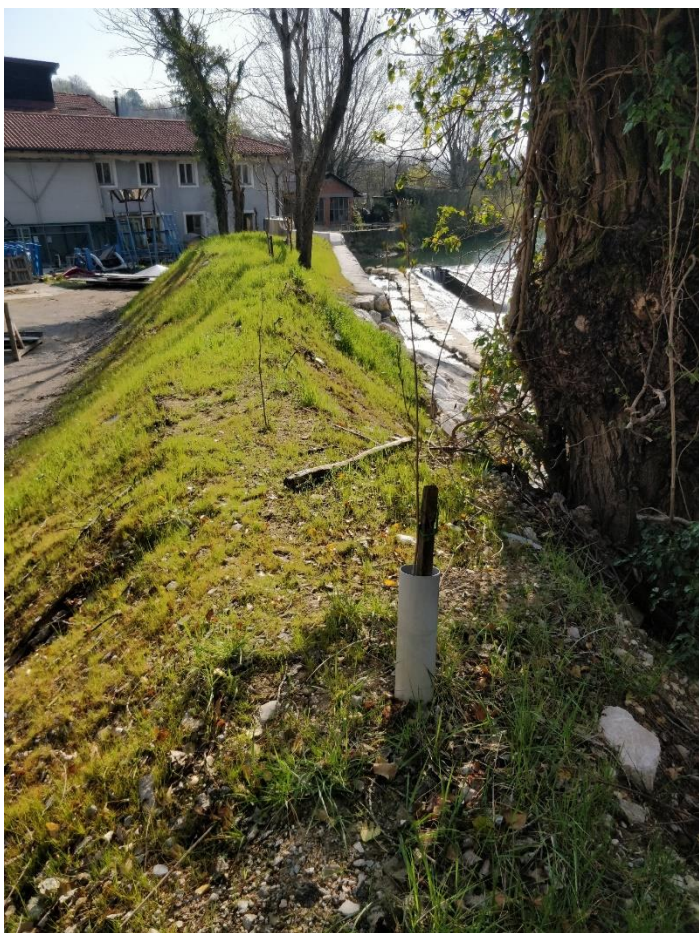
Slika 17: Pogled z vrha obstoječega protipoplavnega nasipa iz zemljine gorvodno proti ribji stezi. Fotografirano na terenskem ogledu območja posega dne 07. 04. 2023.

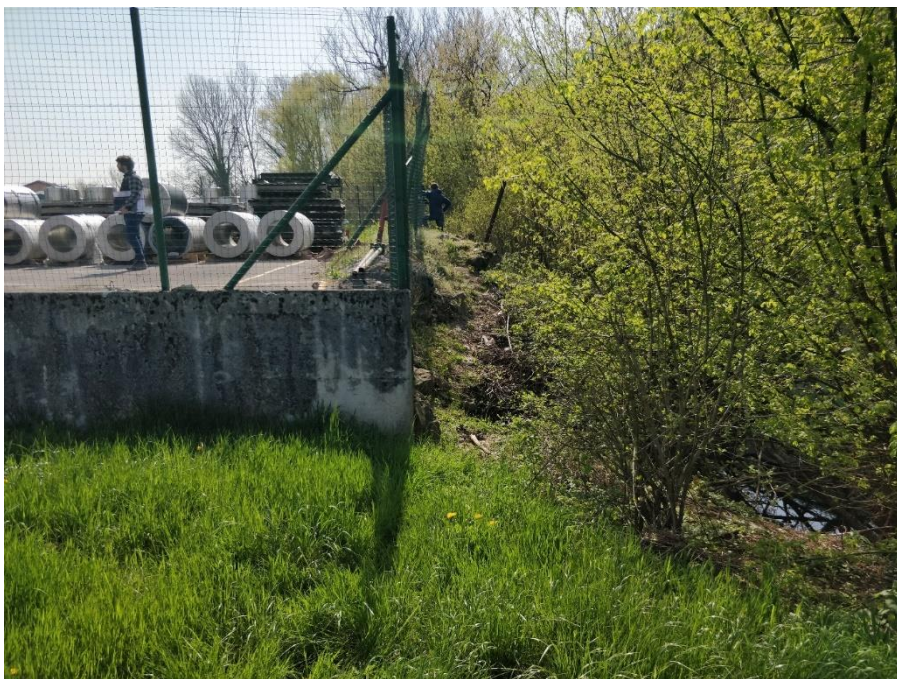
Slika 18: Pogled na skrajno dolvodno lokacijo predvidenih podpornih AB zidov. Fotografirano na terenskem ogledu območja posega dne 07. 04. 2023.

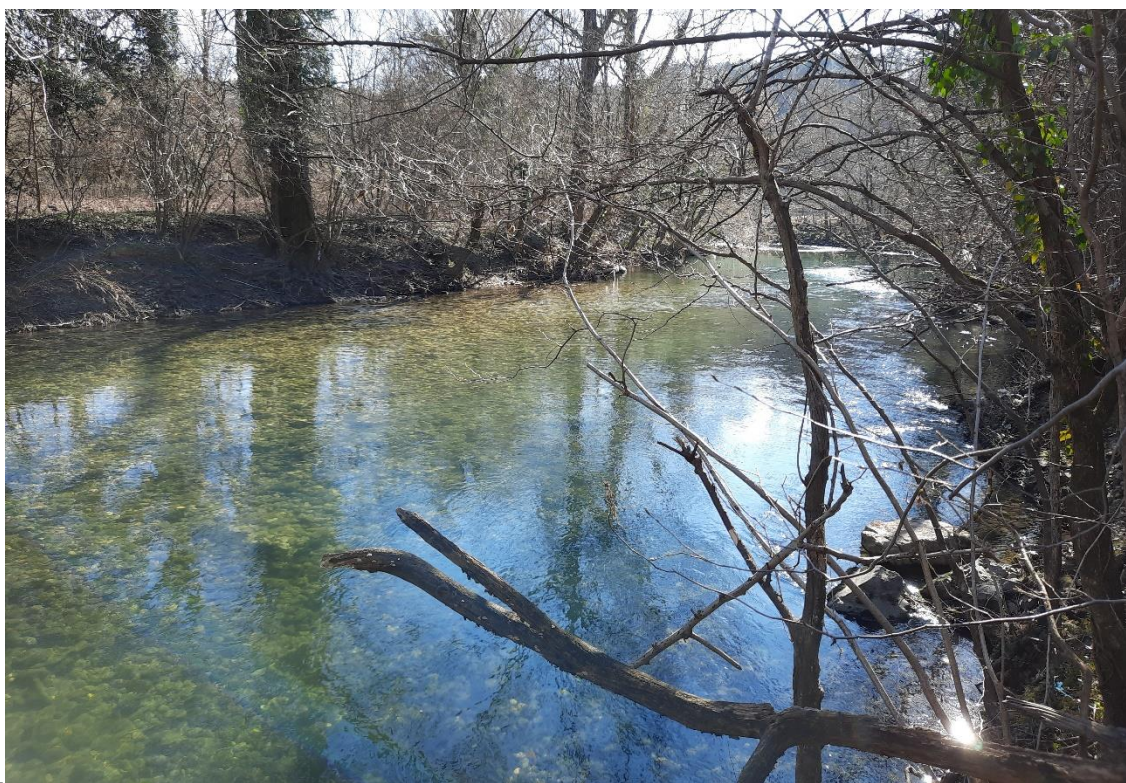
Slika 22: Prikaz trenutnega stanja na odseku 52 na koordinatah X: 403445,3 in Y: 83888,5 cca 1.210 m dolvodno od skrajno dolvodne točke posega. Vir: Fotografsko gradivo VONU (DRSV, 2021).

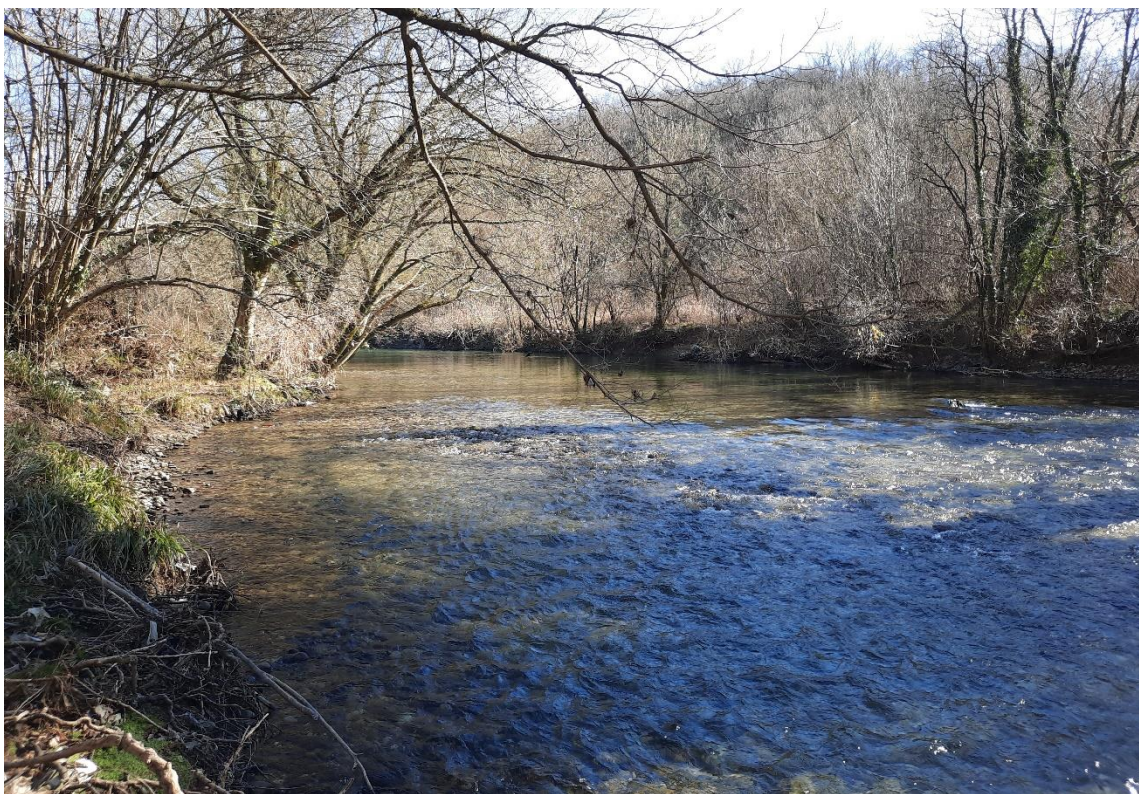
Slika 23: Prikaz trenutnega stanja na odseku 53 na koordinatah X: 403702,9 in Y: 83846,0 cca 980 m dolvodno od skrajno dolvodne točke posega. Vir: Fotografsko gradivo VONU (DRSV, 2021).

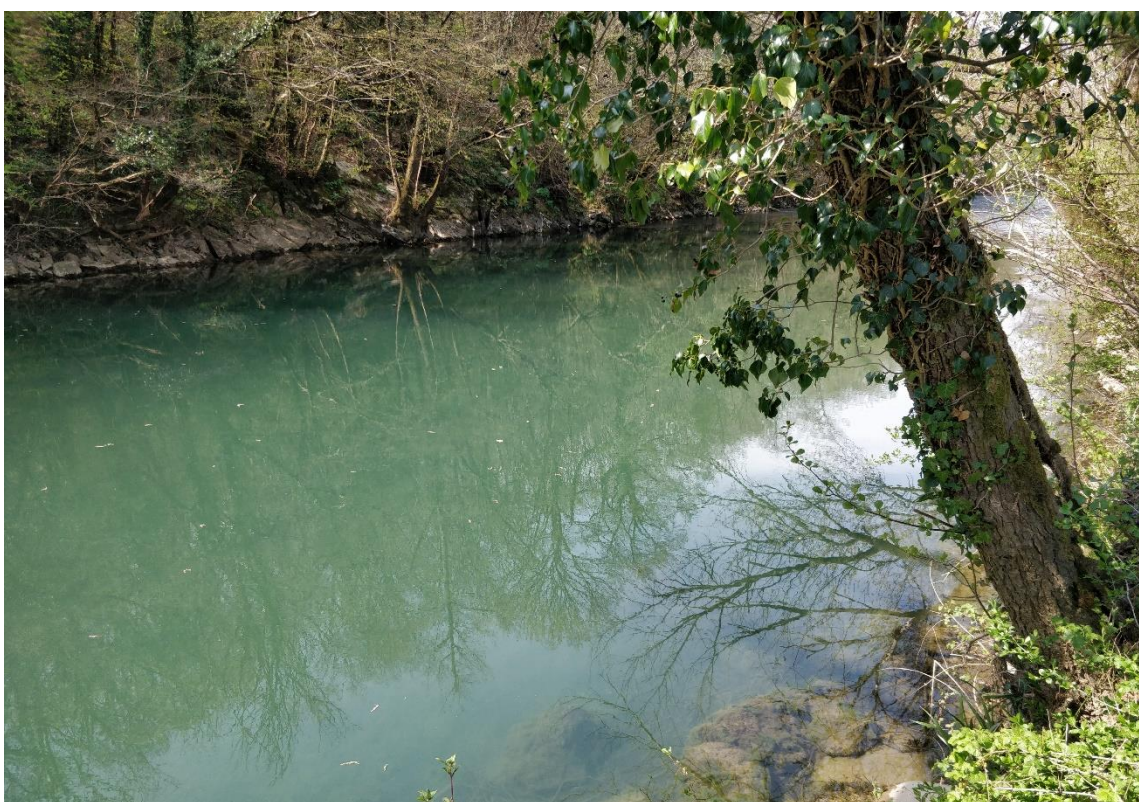
Slika 24: Prikaz trenutnega stanja na odseku 54 na koordinatah X: 404299,6 in Y: 383660,9 cca 230 m dolvodno od skrajno dolvodne točke posega. Fotografirano na terenskem ogledu dne 07. 04. 2023.

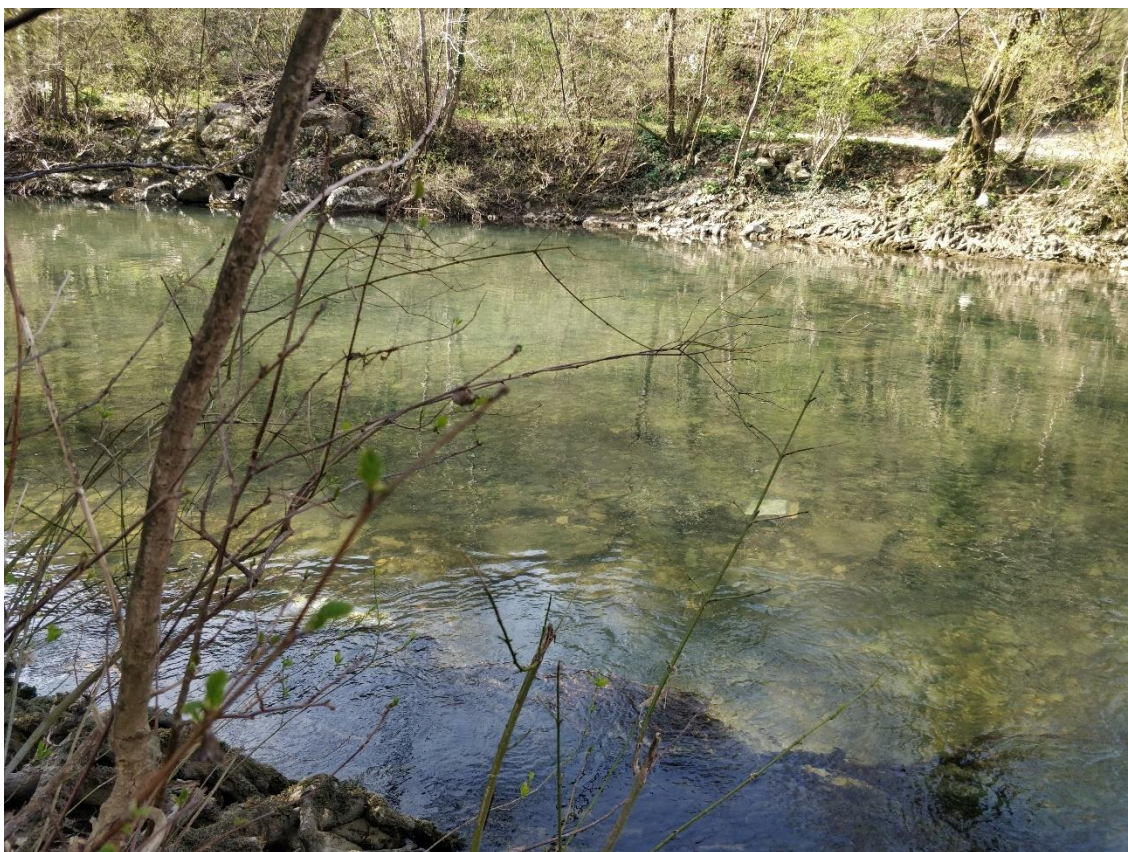
Slika 25: Prikaz trenutnega stanja na odseku 55 na koordinatah X: 404614,48 in Y: 83548,76 na območju posega. Fotografirano na terenskem ogledu dne 07. 04. 2023.

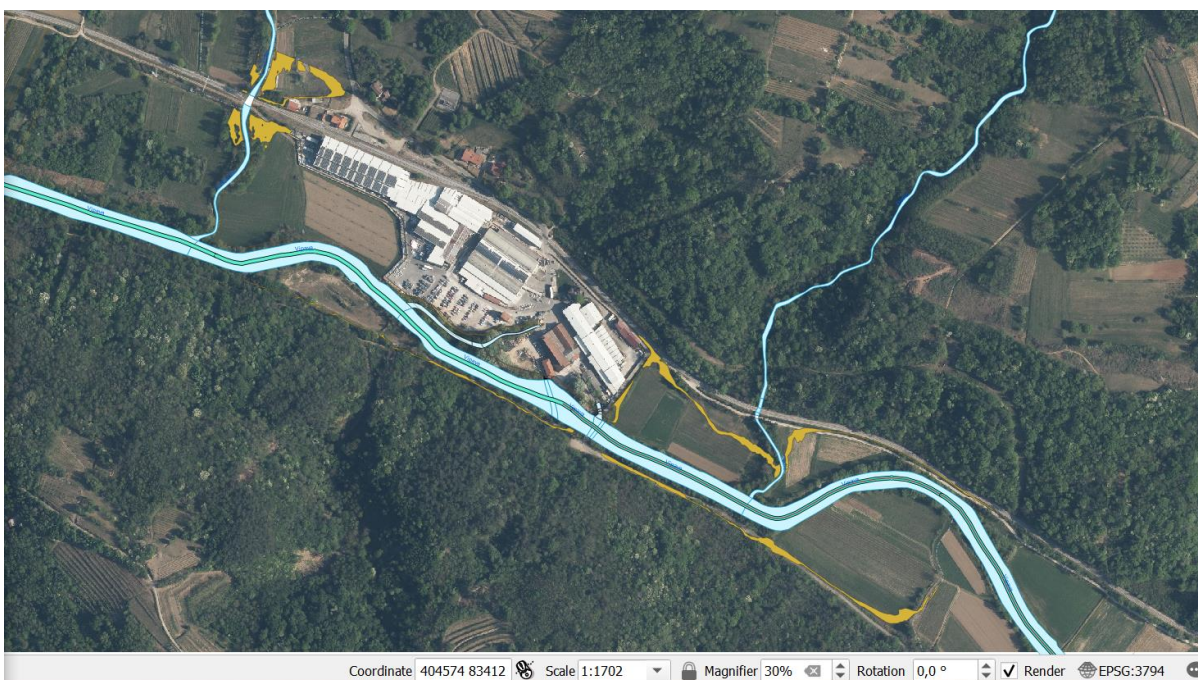
Slika 38: Prikaz razlivnih površin na vplivnem območju posega, predvideno stanje po izgradnji protipoplavnih objektov. Vir: IzVRS (2017).

Splošno	Ali bodo ukrepi vplivali na obseg razlivnih površin?	NE	NE	NE	DA Ukrepi bodo vplivali na zmanjšan obseg razlivnih površin in s tem na protipoplavno zaščito IOC Batuje, kot prikazujeta sliki 36 in 37.	DA Ukrepi bodo vplivali na zmanjšan obseg razlivnih površin in s tem na protipoplavno zaščito IOC Batuje, kot prikazujeta sliki 36 in 37.	NE	NE

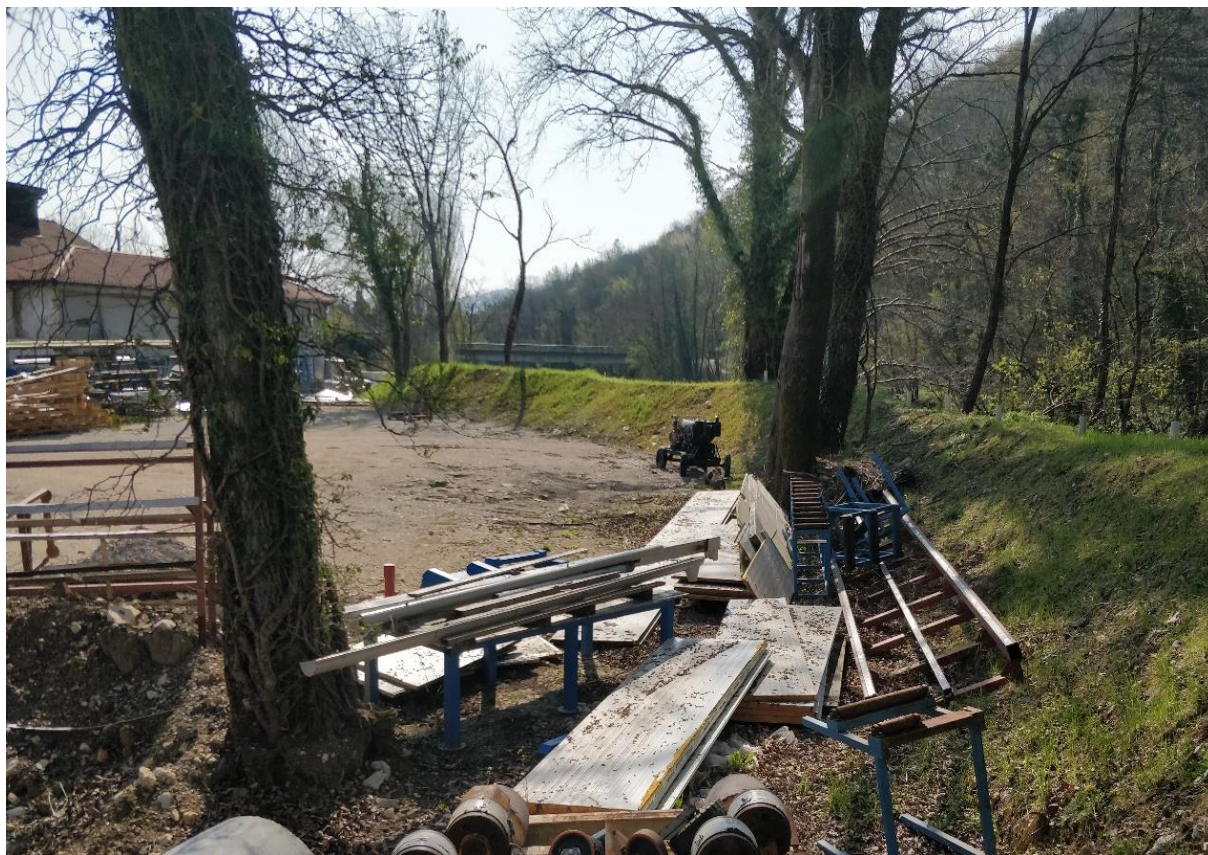
Slika 40: Odrasla drevesa belega topola (*Populus alba*) v obrežnem pasu Vipave za obstoječim visokovodnim nasipom iz zemljine na območju IOC Batuje, ki bodo odstranjena v okviru izvedbe ukrepov (predvidoma bosta odstranjena le dve drevesi). Fotografirano na terenskem ogledu območja posega dne 07. 04. 2023.

V okviru izvedbe ukrepov bo predvidoma odstranjenih nekaj odraslih dreves belega topola (*Populus alba*), ki se nahajajo na območju obrtne cone (slika 39). Odstranjena bodo le tista drevesa, katerih odstranitev je nujna za izvedbo ukrepov.

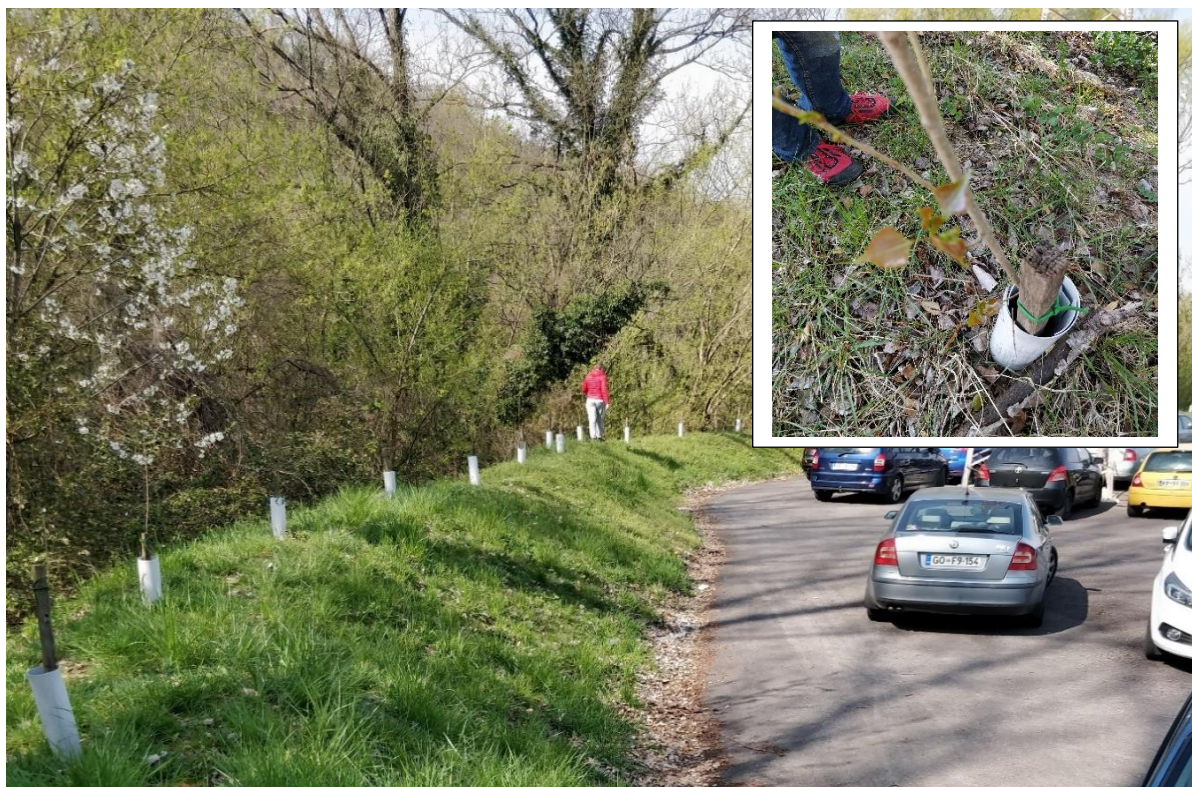
Slika 41: Sadike topolov posajene vzdolž obstoječega visokovodnega nasipa iz zemljine se bodo večinoma ohranile. Fotografirano na terenskem ogledu območja posega dne 07. 04. 2023.

Vzdolž celotnega obstoječega visokovodnega nasipa iz zemljine so posajene tudi sadike topolov na razdalji cca 2,5 m, ki večinoma ne bodo odstranjene (slika 40). Vrste posajenih topolov nismo mogli določiti. Poleg tega tudi ni podatka, ali so sadike kultivarji.

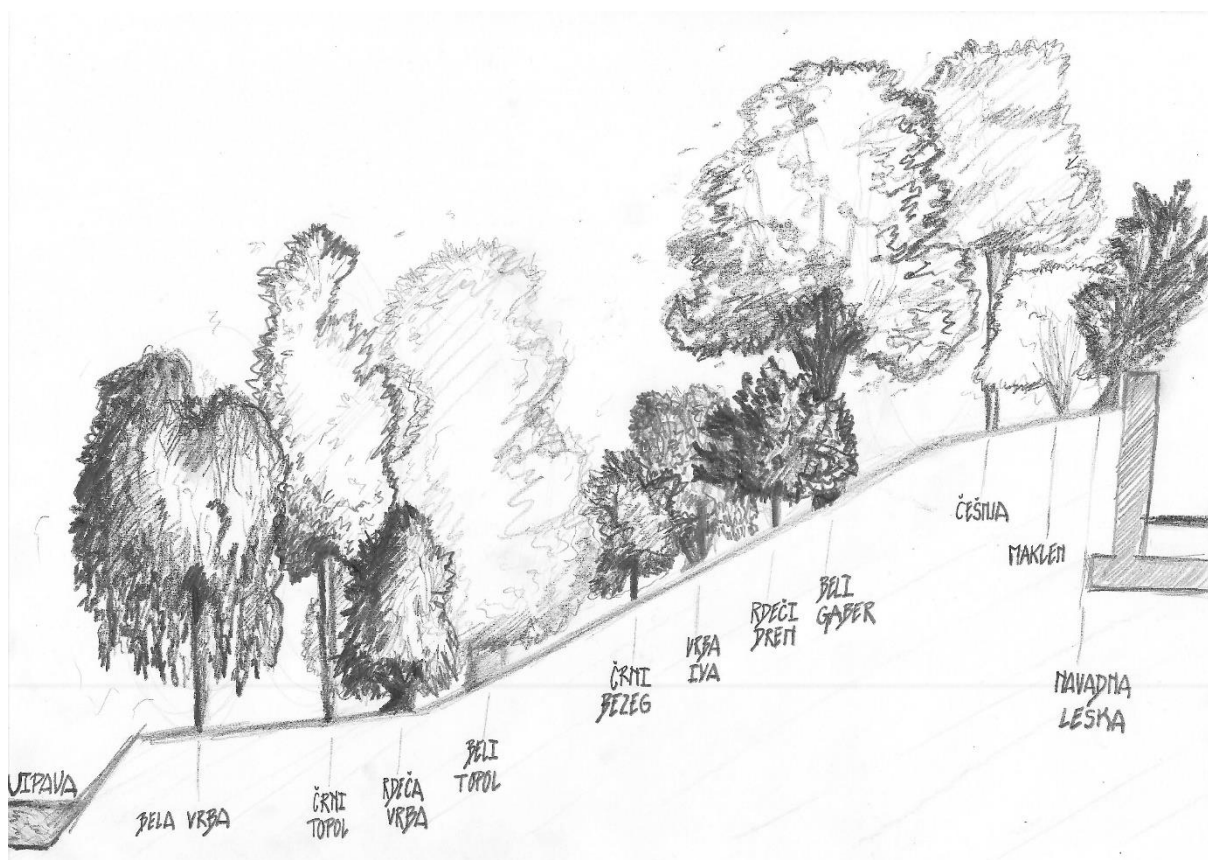
Slika 42: Shematski prikaz predlaganih drevesnih in grmovnih vrst in njihove možne razporeditve po nasipu glede na vodni režim, kjer so kombinacije poljubne za 1,2-2m pas (lahko se zasadi le 2-3 od možnih vrst), odvisno od posameznih razmer vzdolž novega podpornega AB zidu.

Ob novem ograjno podpornem AB zidu A naj bo torej predviden pas nasutja tal povprečne širine 1,2-2 m v naklonu 30°, kjer naj se na spodnjem bolj vlažnem delu sadi beli gaber, črni bezeg, vrba iva, nekoliko višje proti zidu pa rdeči dren, divja češnja, maklen ter na vrhu nasipa, kjer so tla bolj suha, glog, leska in rdeči dren (slika 41). Po potrebi se lahko drevesne vrste nadomesti s predlaganimi grmovnimi vrstami, če prostor zaradi bližine IOC Batuje ni ustrezen. Sestava tal uporabljena za nasip naj bo ustrezna (preglednica 17), pri čemer je potrebno zagotoviti, da tla ne vsebujejo semen in/ali delov rastlin tujerodnih rastlinskih vrst, še posebej ne invazivnih. Enako se lahko uporabijo tla, pridobljena na terenu, ki se jih ustrezno pognoji po navodilih dobavitelja rastlin.
